Qualité de l'Air Intérieur

Une école primaire de la ville de Nice

Octobre 2013

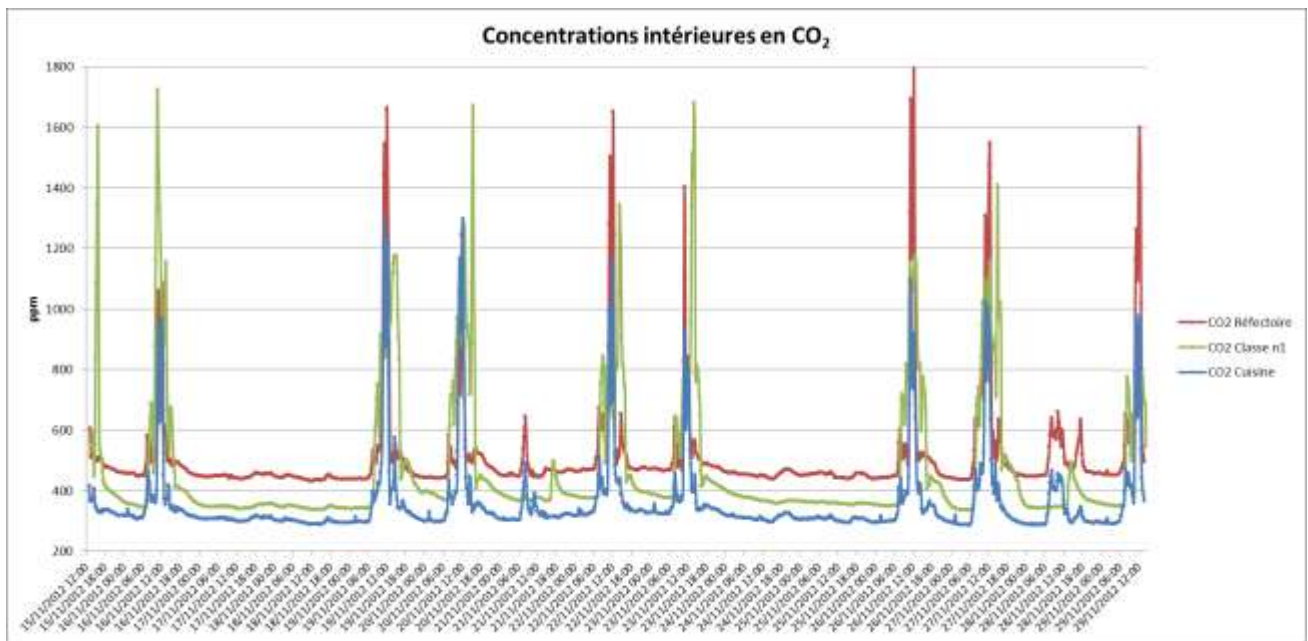
Salles	Concentration intérieure maximale en CO ₂	Indice qualité	Commentaires
Cuisine	< 1 300 ppm	INT3	Le renouvellement d'air de la cuisine n'est pas suffisant pour évacuer les concentrations en CO ₂ issues de la respiration du personnel de cuisine. En raison de ce confinement, les polluants émis pendant les activités de cuisine ne sont probablement évacués efficacement.
Classe niveau 1	< 1 700 ppm	INT4	Confinement important : Le renouvellement d'air est insuffisant dans cette classe en présence des enfants. Une ouverture des fenêtres plus fréquente est recommandée.
Réfectoire	< 1 800 ppm	INT4	Confinement important : Le renouvellement d'air est insuffisant. Le réfectoire est occupé par un grand nombre d'enfants entre 12h et 13h30. Logiquement, le pic de concentration en CO ₂ correspond à cette période mais il est observé une forte augmentation dès 10h15 (contribution probable du personnel de cuisine). Une ouverture des fenêtres au moins en présence des enfants est recommandée.

Figure 4 : Résultats des concentrations intérieures en CO₂

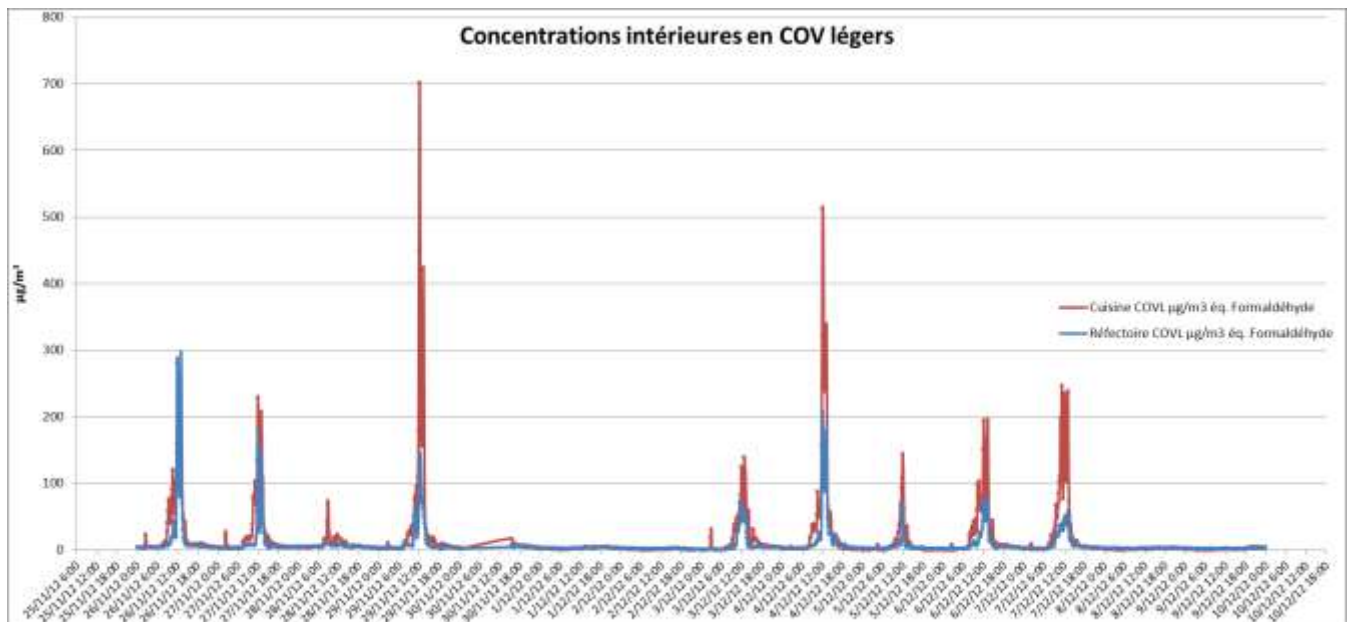
Les concentrations en COV légers (équivalent formaldéhyde) dans la cuisine et le réfectoire confirment un très faible niveau de fond de formaldéhyde, en cohérence avec les mesures par tube à diffusion passive. Néanmoins, ces mesures montrent des phénomènes ponctuels d'émission de COV légers tous les jours d'occupation entre 10h et 14h30. Ces derniers sont probablement dus aux activités de cuisine (cuisson, réchauffement de plats...) ou de nettoyage des locaux. Point positif, ces concentrations ne s'accumulent pas dans le temps, elles semblent décroître fortement après émission.

Figure 5 : Résultats des concentrations intérieures en COV légers (équivalent formaldéhyde)

Pour limiter au mieux les émissions ponctuelles de COV légers et de COV totaux, il est fortement recommandé de renouveler l'air intérieur par l'ouverture des fenêtres en période d'occupation de la cuisine et des réfectoires et plus particulièrement lors des repas en présence des enfants. Lorsque les conditions climatiques ne permettent pas une longue ouverture des fenêtres, une ouverture pendant cinq à dix minutes le matin tôt, en fin de matinée (après les activités de cuisine) et après le repas des enfants semble un minimum.

L'ouverture des fenêtres est la plus efficace lorsque les fenêtres ouvertes sont à l'opposé (exemple : entre cuisine et réfectoire « A » pour bien aérer ces deux pièces).

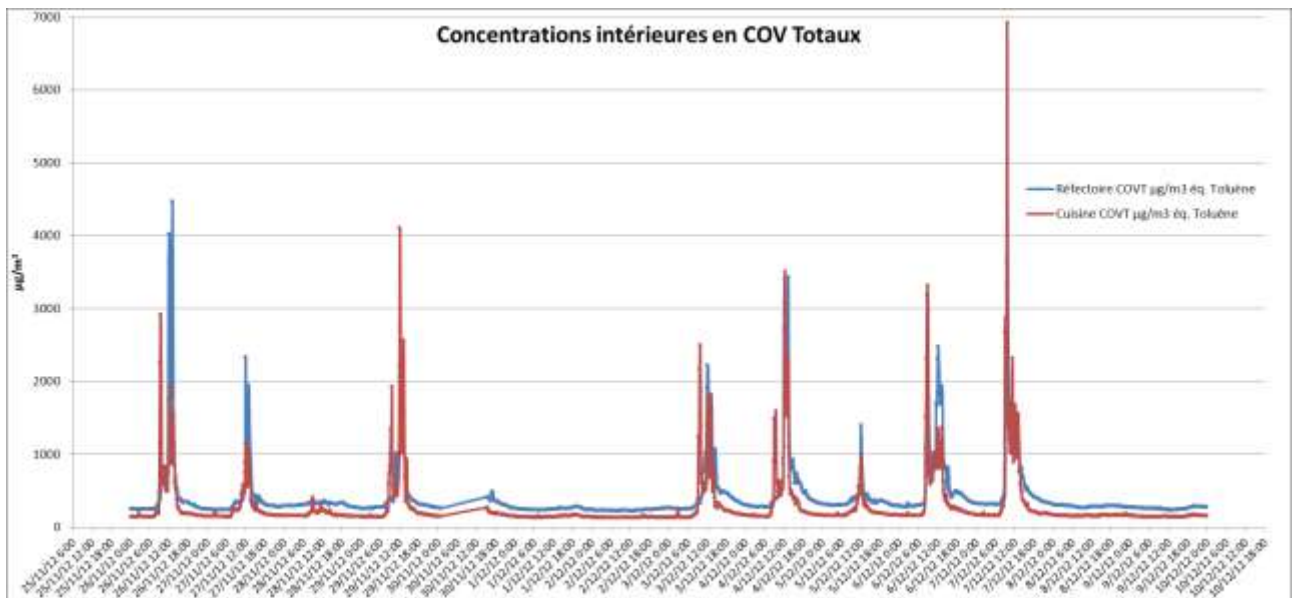
Les concentrations en COV totaux montrent le même profil que les COV légers. Les niveaux de fond sont faibles ($< 300 \mu\text{g}/\text{m}^3$) mais il est observé des phénomènes ponctuels d'émission dans les mêmes tranches horaires que pour les émissions des COV légers. Ces derniers semblent donc provenir des activités de cuisine et/ou de nettoyage.

Figure 6 : Résultats des concentrations intérieures en COV totaux

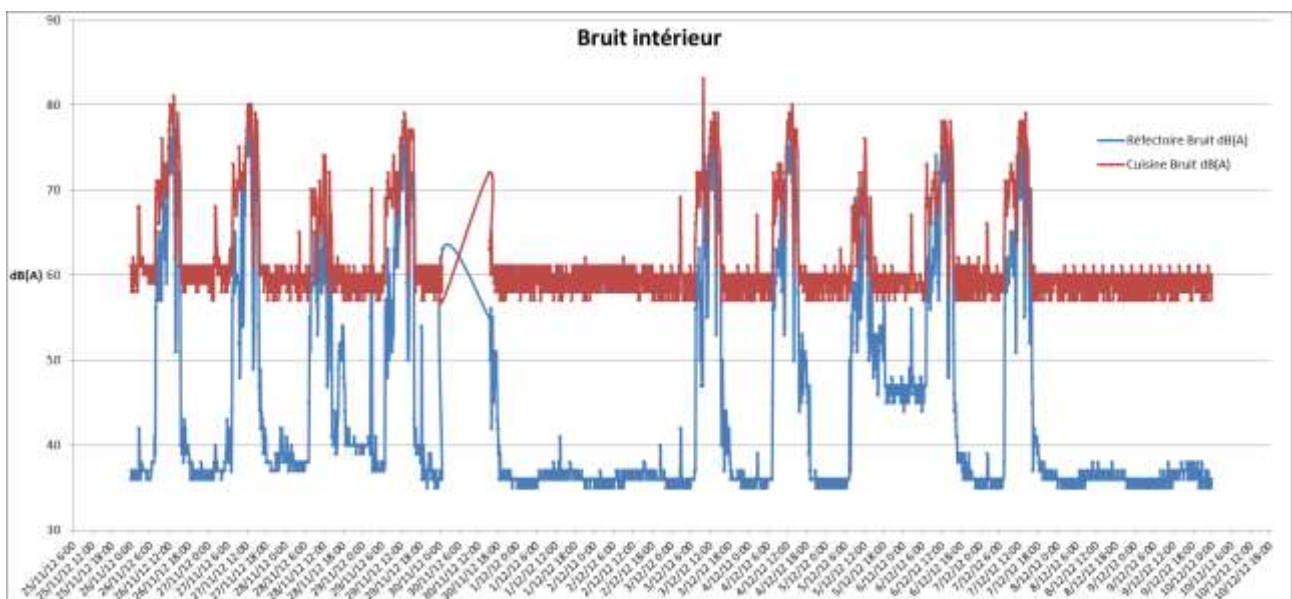
Les niveaux de bruit de la cuisine ou du réfectoire sont témoins de l'activité s'y déroulant. L'évolution du bruit semble suivre l'activité du personnel de cuisine. Du bruit supérieur au bruit de fond est émis quasiment tous les jours de semaine entre 7h30 et 15h30.

Figure 7 : Résultats des mesures de bruit

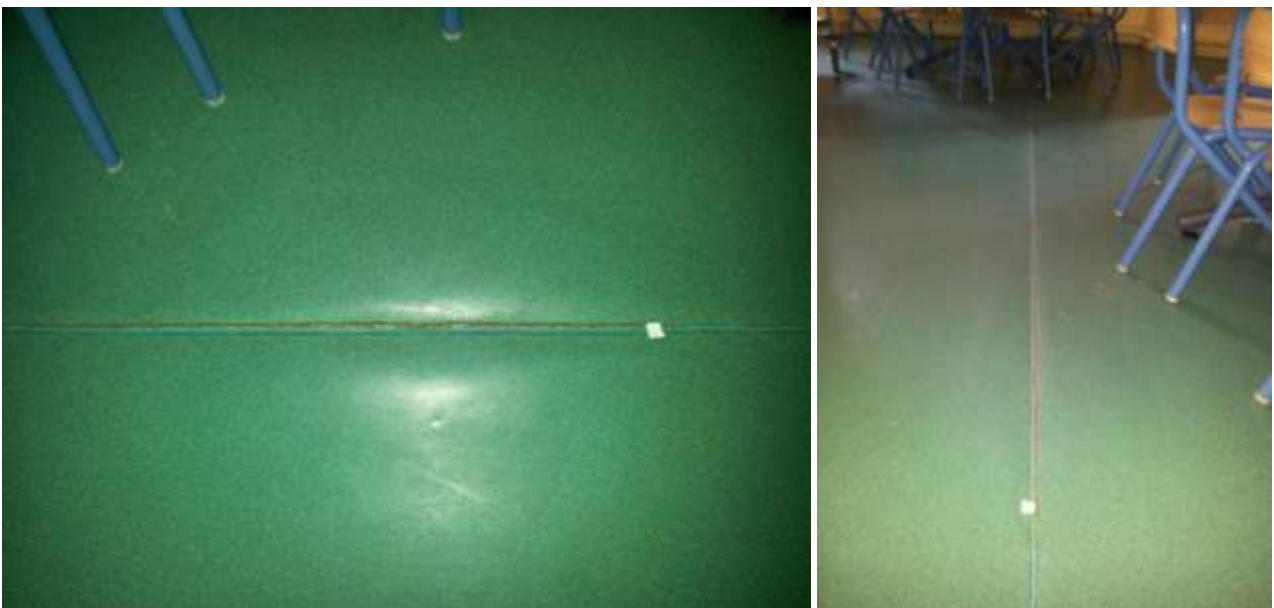
Le dégât des eaux de la cuisine qui avait atteint le réfectoire « A » a humidifié l'interface sol/colle/revêtement PVC. De l'humidité sous un revêtement PVC peut provoquer l'émission de composés organiques volatils secondaires par hydrolyse de certains composants du revêtement comme les phtalates. Certains d'entre eux ont un potentiel irritant important.

Afin d'évacuer l'humidité accumulée, l'un des joints d'étanchéité entre deux laies situé au milieu de la salle a été retiré. Cette initiative, utile dans un premier temps, n'a pas été réparée par la suite. Le réfectoire étant lavé très fréquemment à grandes eaux, de l'eau semble s'infiltrer par cette faille d'étanchéité continuant à humidifier la face inférieure du revêtement PVC. Lors de nos visites sur place, le sol et la face inférieure des laies soulevées étaient humides.

Sachant que ces composés organiques volatils secondaires n'ont pas fait l'objet de mesures, il est possible que les gênes perçues par le personnel de cuisine soient, au moins en partie, dues à l'émission de tels composés par le revêtement de sol PVC.

Figure 9 : Joint d'étanchéité retiré du réfectoire B

Pour éliminer totalement cette possible contribution à la pollution intérieure, la solution la plus sûre est la dépose totale de ce revêtement de sol comme il a été envisagé par la collectivité. Le nettoyage du carrelage situé en dessous, s'il est en état, serait la solution la plus économique, le carrelage étant quasiment inerte.

Si la caractéristique souple du revêtement de ce réfectoire est un élément primordial, la pose d'un nouveau revêtement (si possible caoutchouc car globalement moins émissif, voire d'un revêtement de sol coulé (type polyuréthane/caoutchouc pour sa faible émissivité, son absence de joints et de colle) peut être une solution.

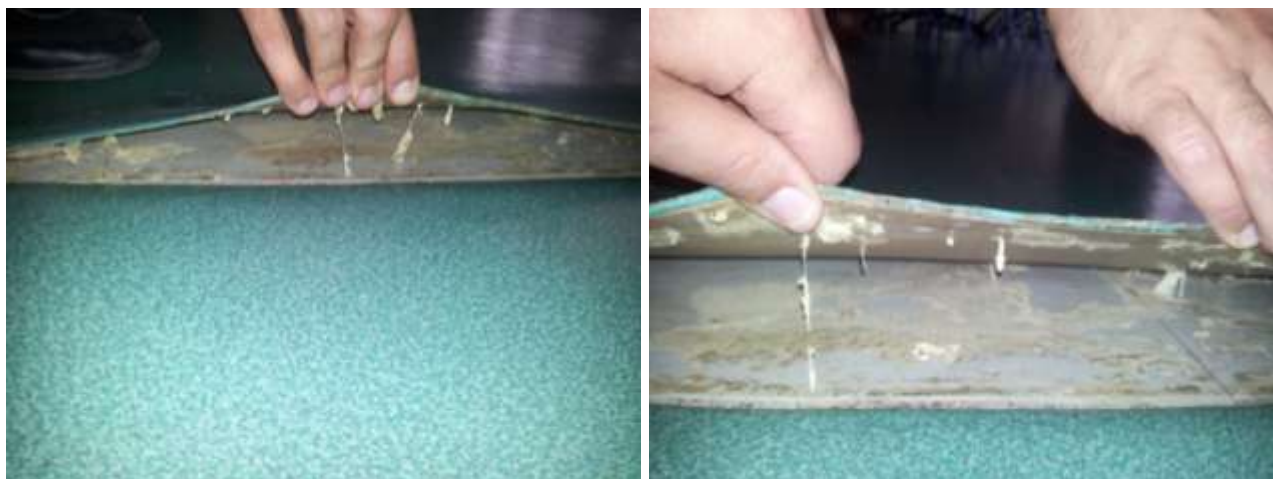
Figure 10 : Soulèvement du revêtement PVC du réfectoire B
