Qualité de l'air
PROVENCE - ALPES - CÔTE D'AZUR

Mesure de retombées atmosphériques dans les environs de Tarascon en juillet 2016

Recherche de source

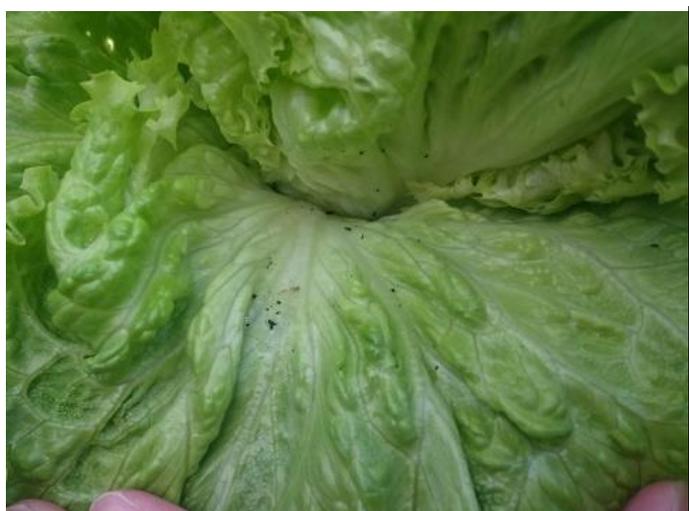
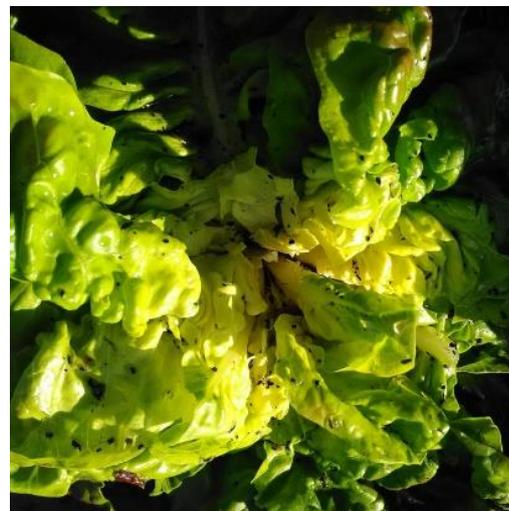
- 1 Le gérant d'une exploitation agricole signale des dépôts noirâtres qualifiés de résidus partiellement brûlés dans un secteur situé au Sud de l'établissement Fibre Excellence. Cette zone se trouve sous le vent de l'établissement industriel par vent de secteur Nord à Nord/Ouest (Mistral). Ces dépôts jonchent le sol et s'accumulent notamment dans les salades de ce producteur.

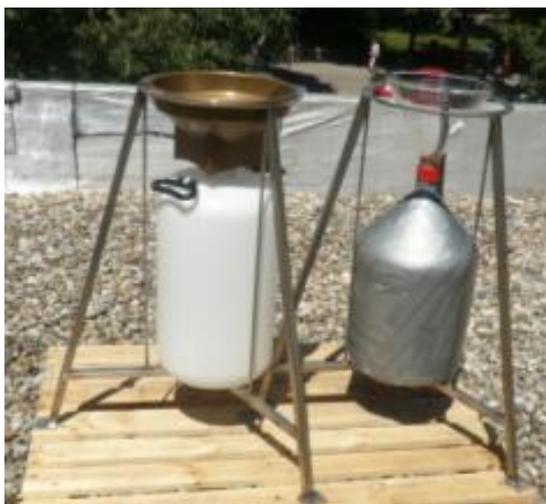
Installation de jauges Owen durant 1 mois, du 18/07/2016 au 25/08/2016, dans trois lieux différemment concernés afin de récupérer les retombées atmosphériques en ces lieux.

Dispositif de mesure de retombées atmosphériques : Jauges Owen

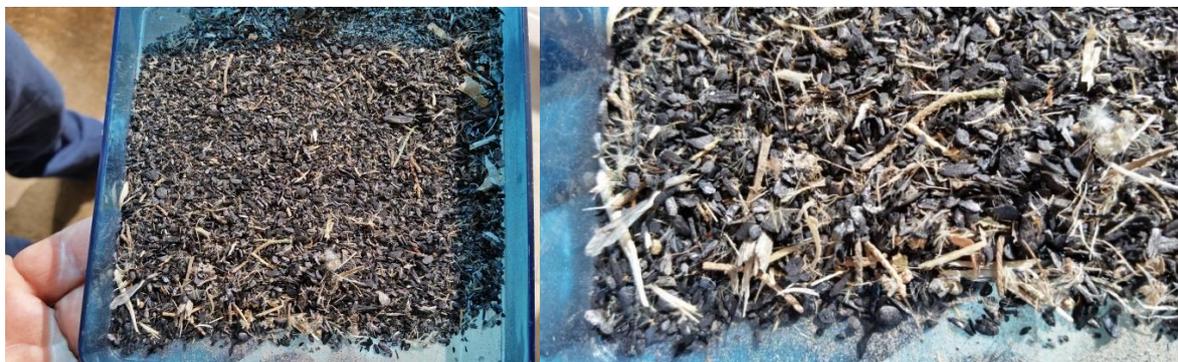
Zoom sur les éléments récupérés par la gouttière du toit d'une serre (site n°1)

Trois éléments se distinguent clairement à l'œil :

- Dépôts noirâtres grossiers, ressemblant à des morceaux de bois brûlés, c'est l'objet des plaintes,
- Matière terreuse/sableuse de même couleur crème que les sols environnants,
- Matière végétale séchée en rapport avec les végétaux présents aux abords

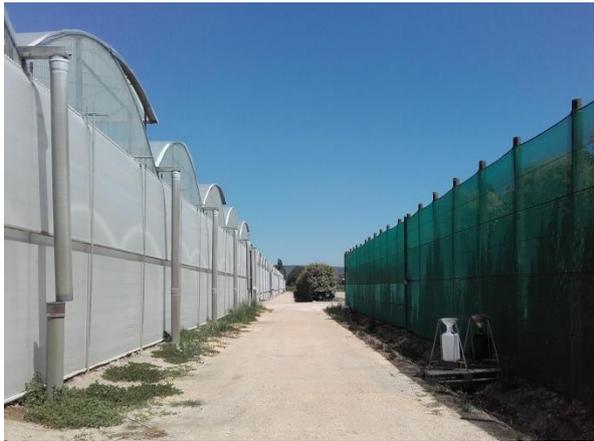
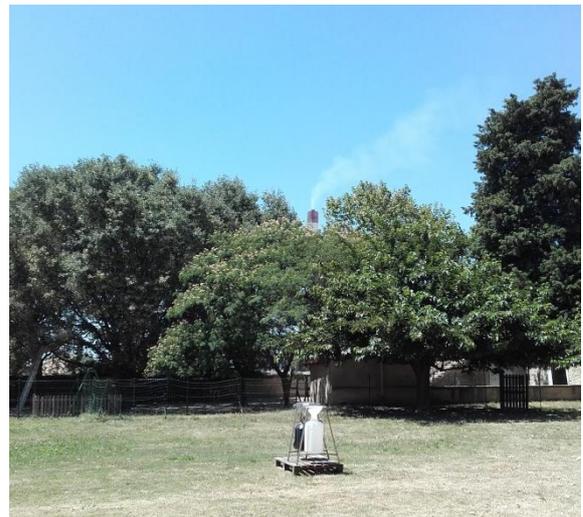
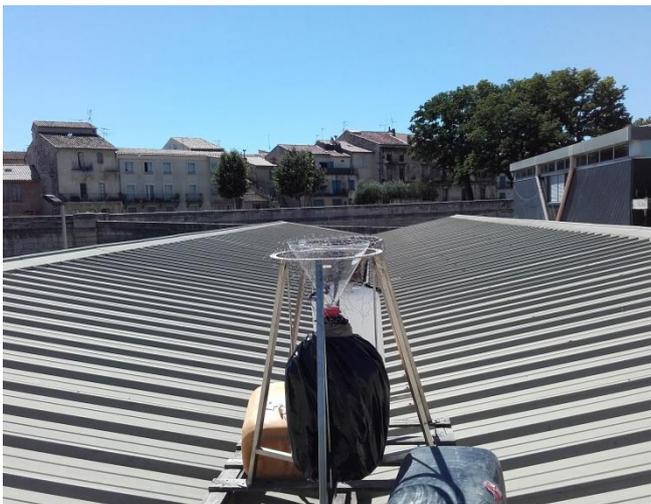
Les 3 sites de mesures (exploitation agricole / Ecole / Base nautique Beaucaire)

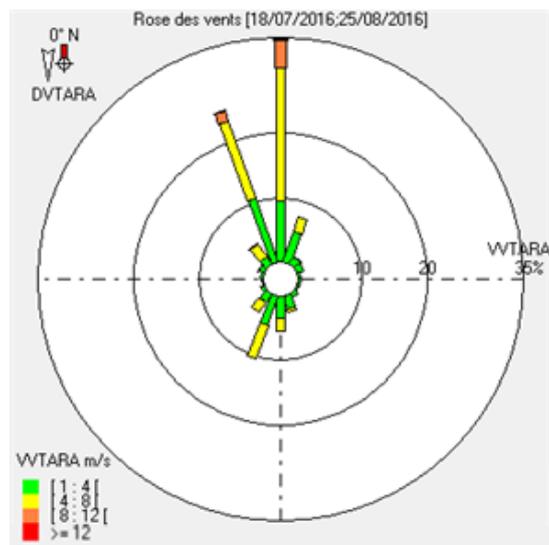
Le mistral (vent fort de secteur Nord, Nord/Ouest) a été majoritairement présent au cours de cette période de mesures.

En effet, les vents modérés à forts de secteur Nord à Nord-Ouest représentent environ 70 % de la période de mesure.

Rose des vents durant la période de mesure

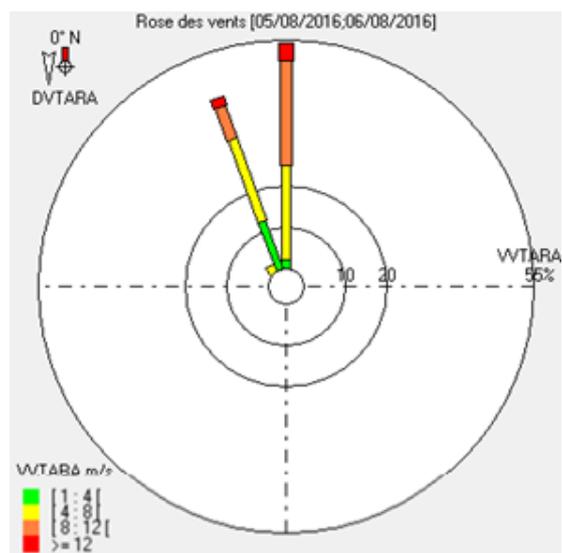
Le Mistral était présent durant ces jours-là.

Rose des vents au cours de l'incendie

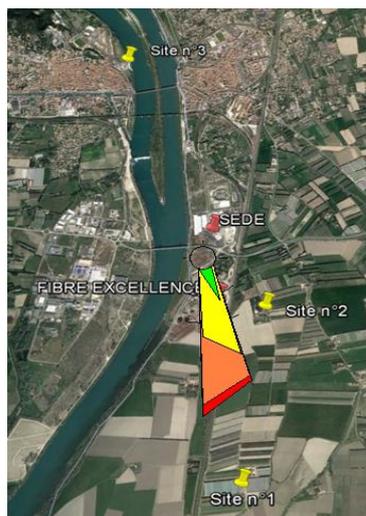
Une grande quantité de bois a brûlé à cette occasion et les fumées et autres composés chimiques qui se sont échappés dans l'atmosphère se sont dirigés vers le Sud, suivant la direction du mistral qui a soufflé durant l'incendie.

Ces rejets accidentels ont impactés le site n°1 situé au niveau de l'exploitation agricole, très peu le site n°2 de l'école et d'aucune façon le site n°3 de la base nautique.

**Direction prise par les rejets de l'incendie
(Information météorologique du site météo France de Tarascon)**

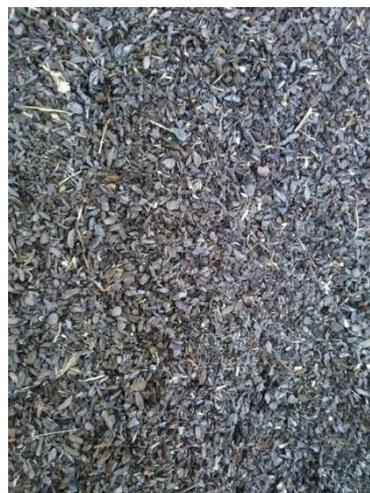
D'impressionnante retombée de particules noires durant l'épisode de vent de nord de la semaine dernière. Toutes nos parcelles ont été recouvertes de particules noirâtres ainsi que nos jeunes plantations

Une grande quantité de particules identiques à celles récoltées le jour de votre venue, ont pu être récupérées.

Dépôts récupérés en septembre 2016

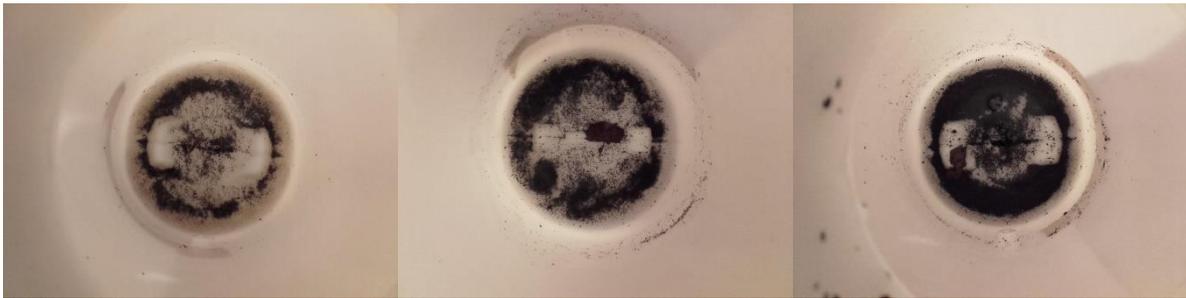
Visuels des éléments récupérés dans les jauges Owen dans les trois lieux de mesures après 1 mois de prélèvement. (sites n°3 / n°2 / n°1)

Des particules noirâtres ont été retrouvées en ces trois lieux, matière qui apparaît à l'œil nu comme assez ressemblante.

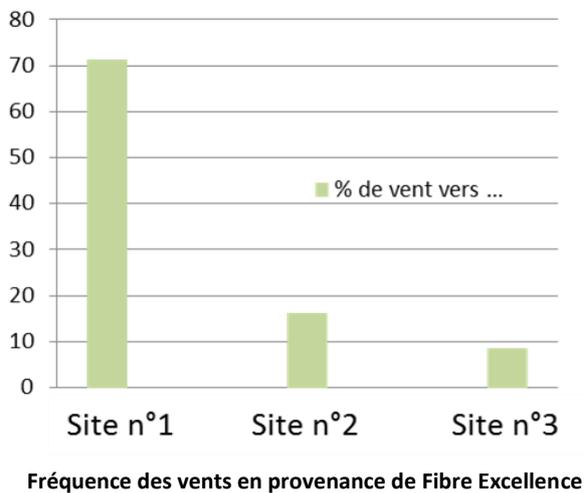
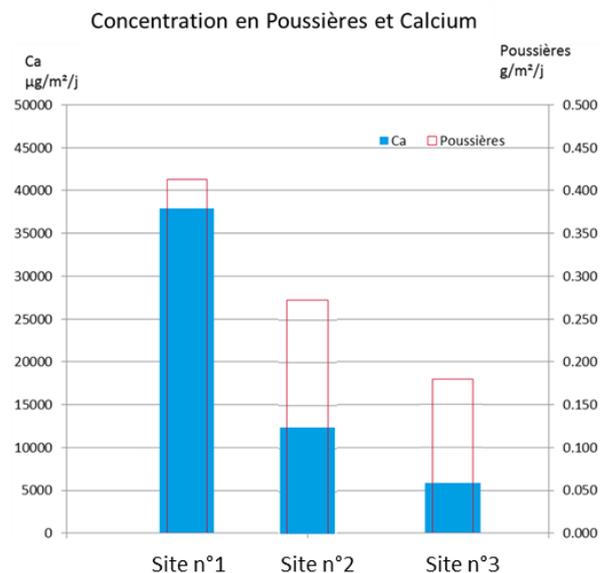
Les graphes ci-après représentent la quantité moyenne par jour et par mètre carré pour ces trois lieux en poussières (en g/m²/j) et en calcium (en µg/m²/j) ainsi que la fréquence des vents en provenance de Fibre Excellence vers ces lieux.

Résultats en Poussières et Calcium

Durant la séquence de mesures, du 18/07/2016 au 25/08/2016, c'est plus de 70% des vents qui sont allés vers le site n°1, de l'ordre de 15% vers le site n°2 et près de 10% vers le site n°3.

On notera pour ces trois lieux, des niveaux en poussières comme en calcium qui semblent en relation avec la fréquence des vents en provenance de la société Fibre Excellence.

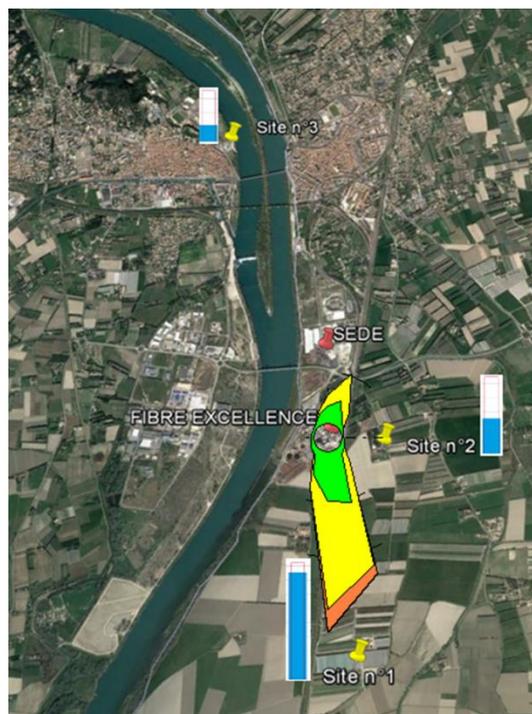
Sur le fond de carte ci-contre figurent les informations concernant le déplacement des masses d'air en partance de la société Fibre Excellence au cours de la séquence de mesures pour différentes vitesses de vent (intensité croissante : vert / jaune / orange / rouge).

Les informations météorologiques sont issues de la rose des vents du capteur Météo France de Tarascon.

Figurent également les niveaux en poussières et calcium observés sur les trois lieux de mesures.

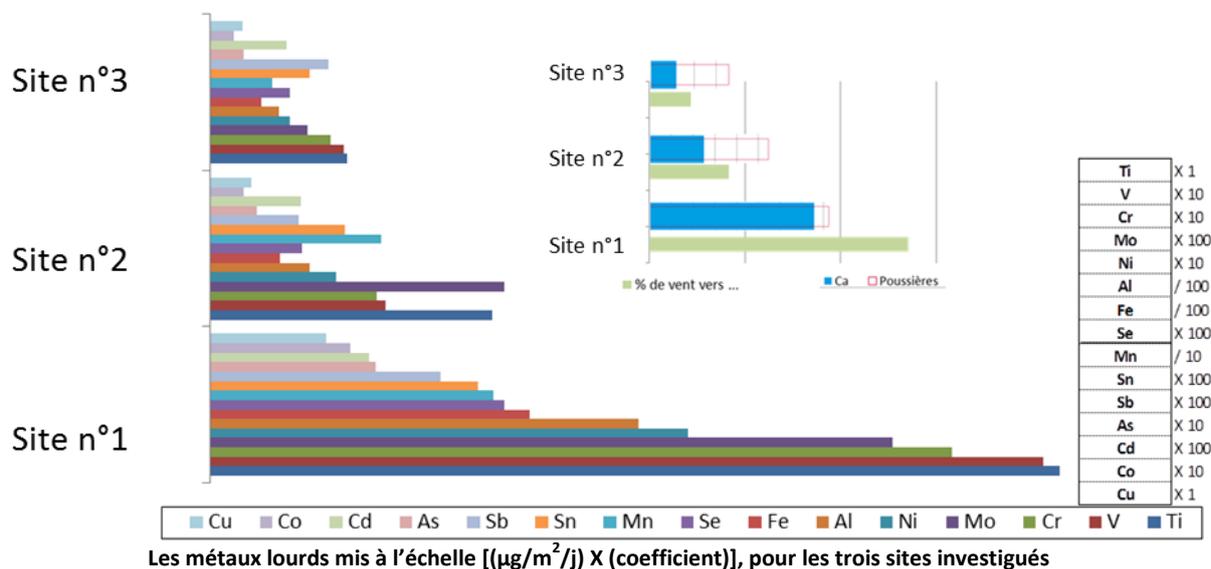
Pour construire le graphe ci-après, et pour que figure sur un même graphique l'ensemble des métaux lourds mesurés, une mise à l'échelle des concentrations des métaux lourds a été effectuée (le détail des coefficients appliqués est donné dans le tableau ci-dessous). Les composés ont été rangés dans l'ordre croissant sur la base du site n°1.

Le graphe de la fréquence des vents, des niveaux en poussières et en calcium a été rajouté pour illustrer l'analogie qui existe entre ces différentes grandeurs.

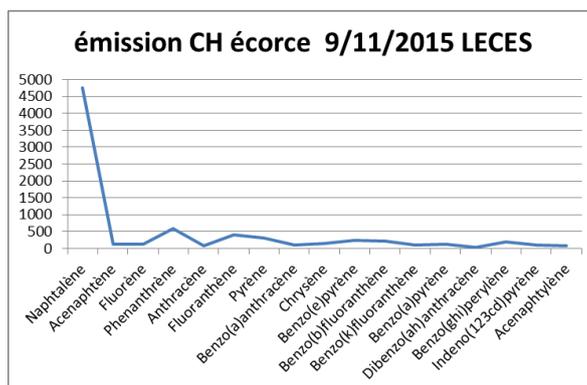
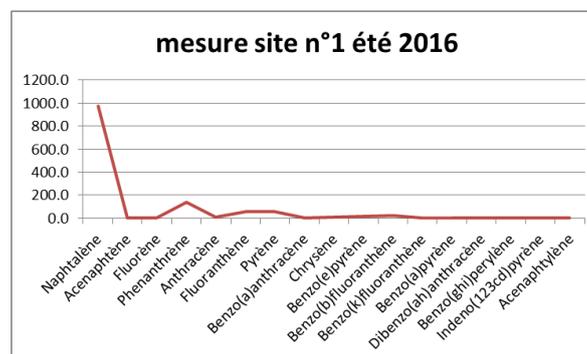
Nous avons trouvé une assez bonne relation entre les différentes espèces de HAP émises par cette source (contrôle LECES 2015 ANNEXE4) et les caractéristiques en HAP des trois sites et notamment du site n°1 (mesures 2016).

Croisement d'informations en HAP entre le contrôle réglementaire 2015 du LECES et les mesures 2016 du site n°1

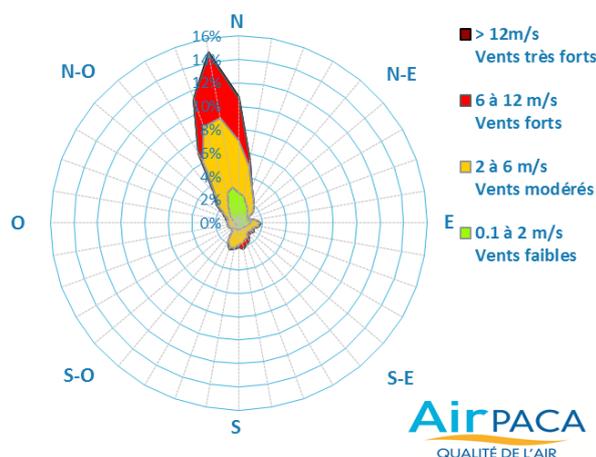
A noter que cette typologie météorologique de vent de Nord est très fréquente durant une année.

Rose annuelle 2016 des vents (Données de la station Météo France de Tarascon)
