Campagne de mesure ARS – Bâtiment de la  
délégation territoriale 04 Digne-les-Bains

## AIR INTERIEUR - CAMPAGNE DE MESURE ARS - BATIMENT DE LA DELEGATION TERRITORIALE ALPES DE HAUTE-PROVENCE - DIGNE-LES-BAINS

## 2. Description du bâtiment

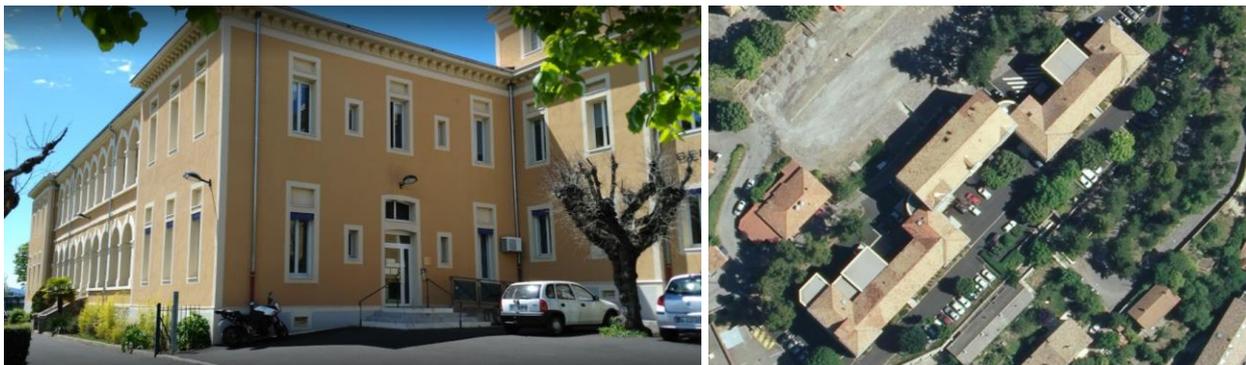
Photographie 1 : Bâtiment de la délégation territoriale des Alpes-de-Haute Provence

La délégation territoriale des Alpes de Haute-Provence de l'ARS est hébergée dans un bâtiment situé dans le nord-ouest de la ville de Digne-les-Bains. Il est constitué de trois ailes et de niveaux R+2.

Le bâtiment est un établissement recevant du public (ERP) occupé par différents services de l'Etat (DDCSPP, DIRECCT, DDARS, UDAP, ...). Les ailes nord et sud ne comportent qu'un étage, l'aile centrale en comporte deux. La DDARS 04 occupe les locaux situés au rez-de-chaussée de l'aile sud et une partie de l'aile centrale.

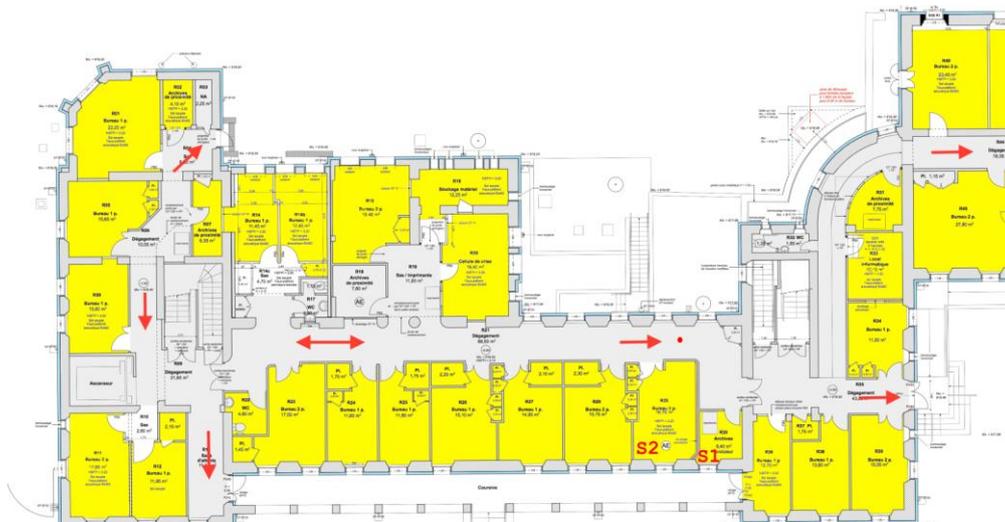
Figure 2 : Localisation des points de mesure du rez-de-chaussée

- Salle technique R30 contenant l'onduleur au RDC : S1
- Bureau R29 attenant à la salle technique au RDC : S2

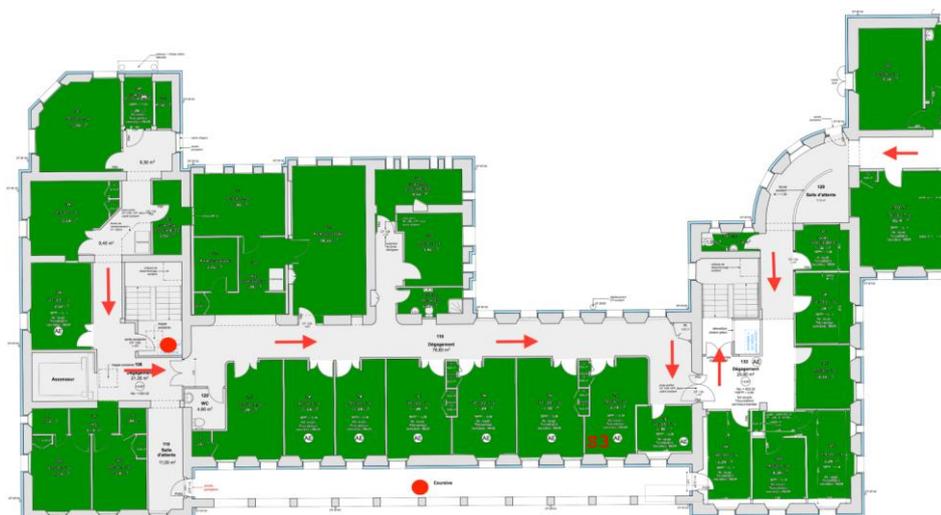
Figure 3 : Localisation des points de mesure du niveau R+1

- Bureau 127 au niveau R+1 situé au-dessus du bureau R29 : S3

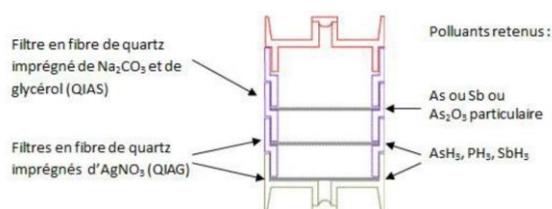
Figure 4 : Cassette avec filtres de quartz imprégnés

Les prélèvements et l'analyse ont été réalisés selon la méthode de la fiche Metropol M-134, correspondant à la stibine<sup>2</sup> : prélèvements en mode actif sur cassette avec filtres imprégnés et analyse par spectrométrie d'émission à plasma.

Les prélèvements des cassettes sont réalisés à l'aide de pompes à un débit d'1 litre par minute sur une durée approximative de 8 heures.

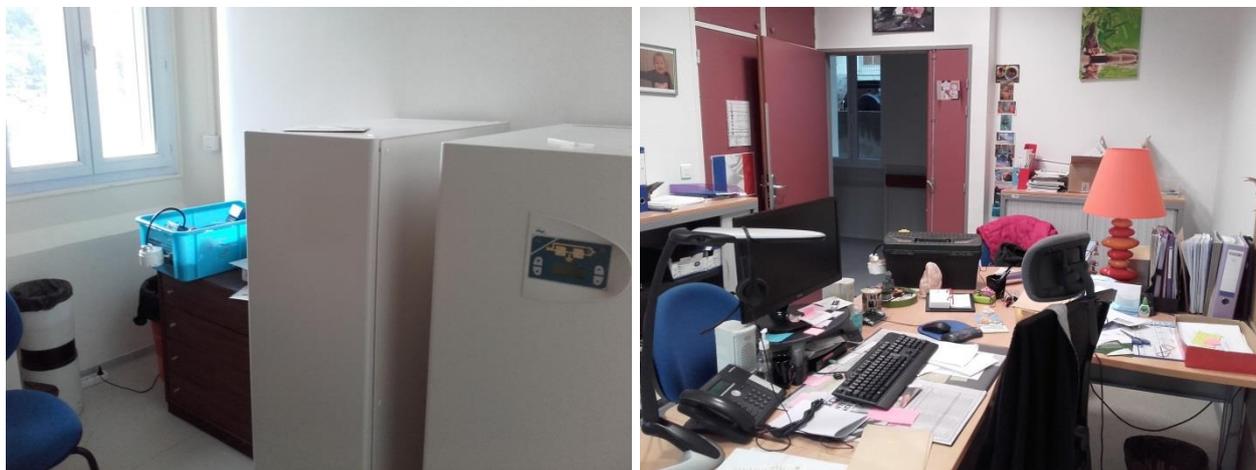
Figure 5 : Prélèvements des salles S1 à gauche et S2 à droite

Trois prélèvements ont été effectués dans le bâtiment de l'ARS Alpes de Haute-Provence : S1, S2 et S3.
