Qualité de l'Air Intérieur

Une école primaire de la ville de Nice

Octobre 2013

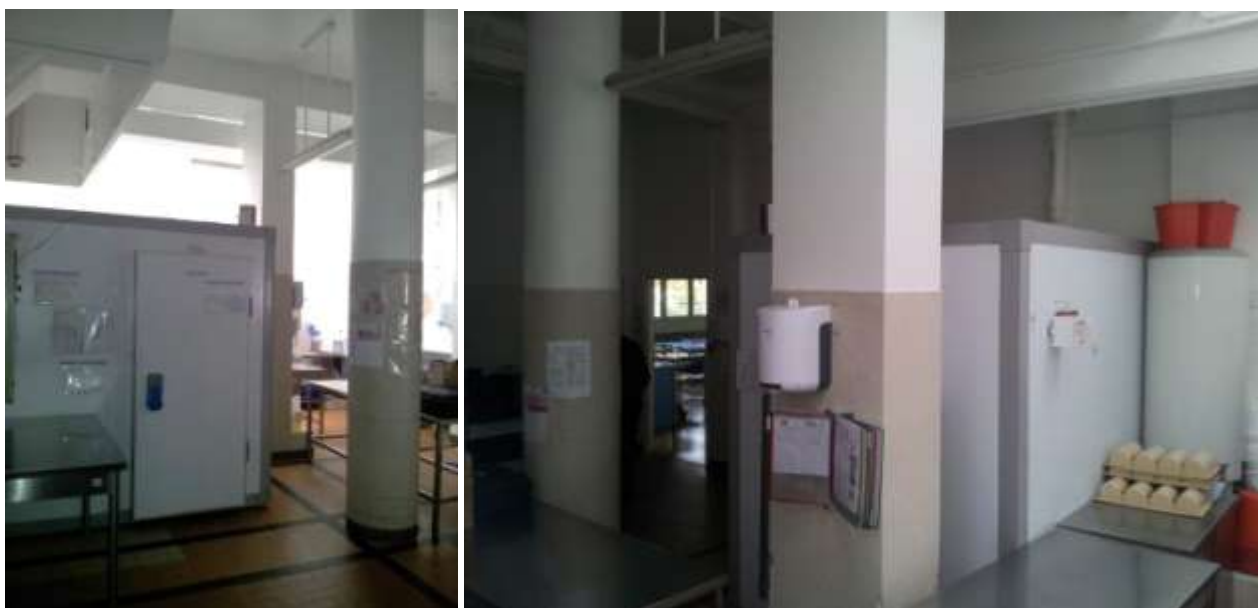
Figure 2 : Cuisine (Salle A)

Salles	Concentration intérieure maximale en CO ₂	Indice qualité	Commentaires
Cuisine	< 1 300 ppm	INT3	Le renouvellement d'air de la cuisine n'est pas suffisant pour évacuer les concentrations en CO ₂ issues de la respiration du personnel de cuisine. En raison de ce confinement, les polluants émis pendant les activités de cuisine ne sont probablement évacués efficacement.
Classe niveau 1	< 1 700 ppm	INT4	Confinement important : Le renouvellement d'air est insuffisant dans cette classe en présence des enfants. Une ouverture des fenêtres plus fréquente est recommandée.
Réfectoire	< 1 800 ppm	INT4	Confinement important : Le renouvellement d'air est insuffisant. Le réfectoire est occupé par un grand nombre d'enfants entre 12h et 13h30. Logiquement, le pic de concentration en CO ₂ correspond à cette période mais il est observé une forte augmentation dès 10h15 (contribution probable du personnel de cuisine). Une ouverture des fenêtres au moins en présence des enfants est recommandée.

Pour limiter au mieux les émissions ponctuelles de COV légers et de COV totaux, il est fortement recommandé de renouveler l'air intérieur par l'ouverture des fenêtres en période d'occupation de la cuisine et des réfectoires et plus particulièrement lors des repas en présence des enfants. Lorsque les conditions climatiques ne permettent pas une longue ouverture des fenêtres, une ouverture pendant cinq à dix minutes le matin tôt, en fin de matinée (après les activités de cuisine) et après le repas des enfants semble un minimum.

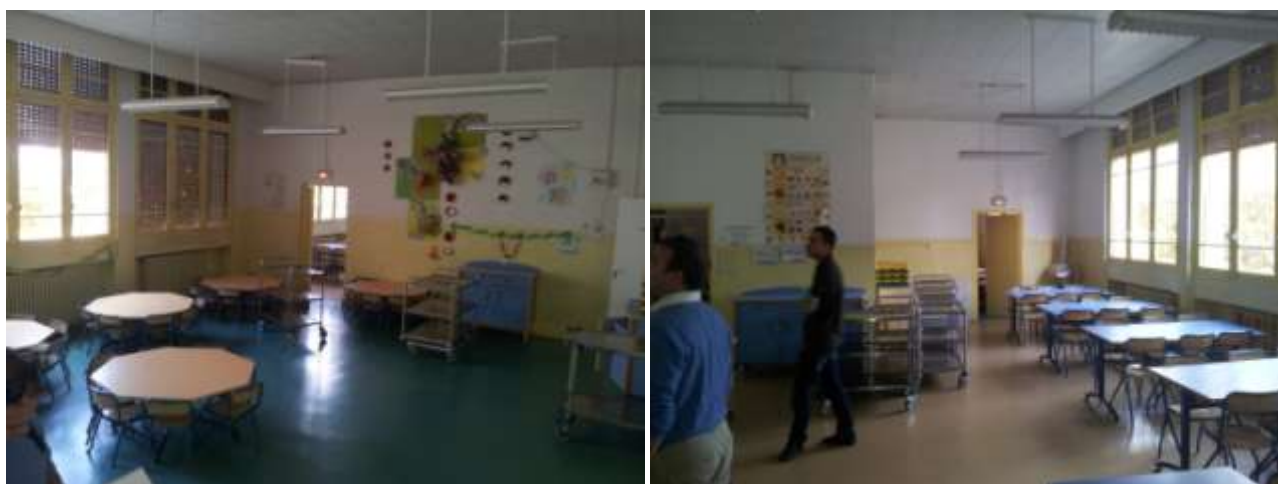
Figure 3 : Réfectoire A (gauche), réfectoire C (droite)

Le dégât des eaux de la cuisine qui avait atteint le réfectoire « A » a humidifié l'interface sol/colle/revêtement PVC. De l'humidité sous un revêtement PVC peut provoquer l'émission de composés organiques volatils secondaires par hydrolyse de certains composants du revêtement comme les phtalates. Certains d'entre eux ont un potentiel irritant important.

Afin d'évacuer l'humidité accumulée, l'un des joints d'étanchéité entre deux laies situé au milieu de la salle a été retiré. Cette initiative, utile dans un premier temps, n'a pas été réparée par la suite. Le réfectoire étant lavé très fréquemment à grandes eaux, de l'eau semble s'infiltrer par cette faille d'étanchéité continuant à humidifier la face inférieure du revêtement PVC. Lors de nos visites sur place, le sol et la face inférieure des laies soulevées étaient humides.

Enfin, le dégât des eaux de la cuisine ayant impacté le réfectoire « A » a pu provoquer, par une humidité résiduelle en dessous du revêtement de sols PVC, une émission de composés organiques volatils secondaires.

Des travaux de remplacement du linoléum et de renforcement de la ventilation dans la cuisine ont été réalisés par les services de la Ville de Nice. Ces travaux, répondant aux recommandations d'Air PACA, permettront d'éviter des phénomènes ponctuels de pollution.
