# Qualité de l'air

## Air intérieur Réseau EQAIR

Constitution d'un réseau régional  
de compétences en air intérieur

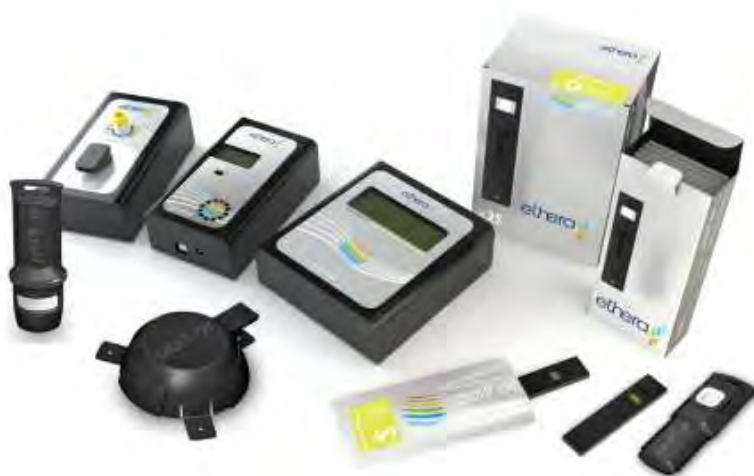
Figure 7 : Appareillages de mesure du formaldéhyde - Profil'Air

La méthode active consiste à insérer le badge actif dans le réceptacle relié à la pompe qui force le passage de l'air sur la zone réactive du badge. Le temps d'exposition ne doit pas dépasser 8 heures. La lecture des résultats est basée sur le même principe que celui du système passif.

La méthode de prélèvement actif a été testée pendant une semaine lors de la campagne de mesure estivale au lycée Victor Hugo à Marseille. Cette méthode de prélèvement (à l'époque plus fiable que la méthode passive) ne correspond pas aux besoins du protocole de mesure général du réseau. Par contre, elle peut se révéler intéressante lors d'une recherche rapide de formaldéhyde notamment en cas de problèmes suspectés de qualité de l'air intérieur.

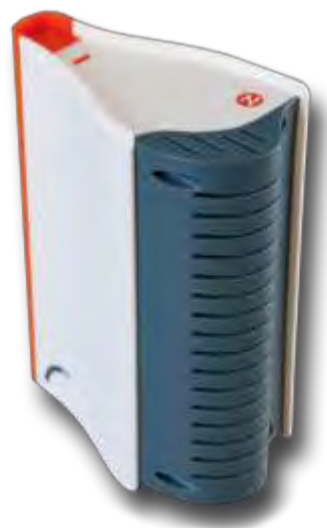
Figure 8 : Balise de mesure Fireflies QEI

- composés organiques volatils légers ;
- composés organiques volatils totaux ;
- dioxyde de carbone ;
- température ;
- humidité relative ;
- bruit.

L'avantage de cette balise réside dans la simplicité d'utilisation. Elle ne nécessite qu'un branchement électrique et un accès au réseau GSM de l'opérateur téléphonique Orange. Les résultats de mesure sont transmis par réseau téléphonique et accessibles sur un serveur dédié. Les résultats de mesure sont accessibles toutes les 24 heures.

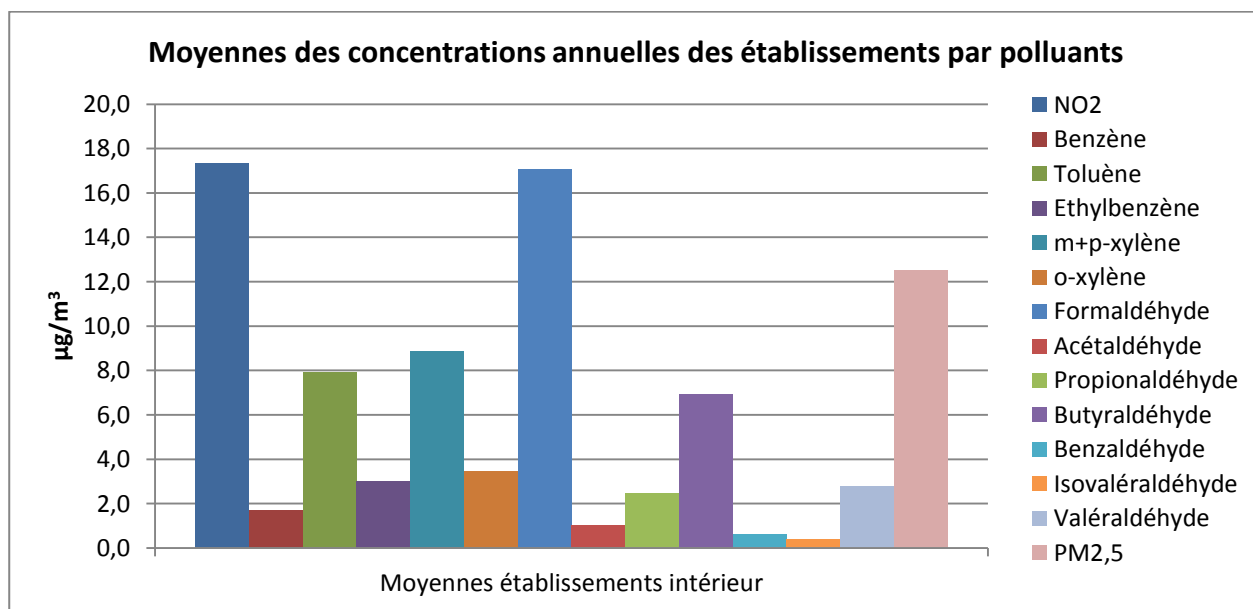
Figure 14 : Moyennes annuelles en  $\text{NO}_2$ , BTEX, aldéhydes et  $\text{PM}_{2,5}$  de l'ensemble des établissements échantillonnés

Les prélèvements des polluants chimiques par tubes à diffusion passive ( $\text{NO}_2$ , BTEX et aldéhydes) ainsi que les mesures de particules fines montrent les concentrations moyennes annuelles suivantes :

Sur l'ensemble des établissements, les deux polluants les plus présents à l'intérieur des bâtiments sont le dioxyde d'azote -  $\text{NO}_2$  - et le formaldéhyde, présentant tous les deux une moyenne de l'ordre de  $17 \mu\text{g}/\text{m}^3$ .

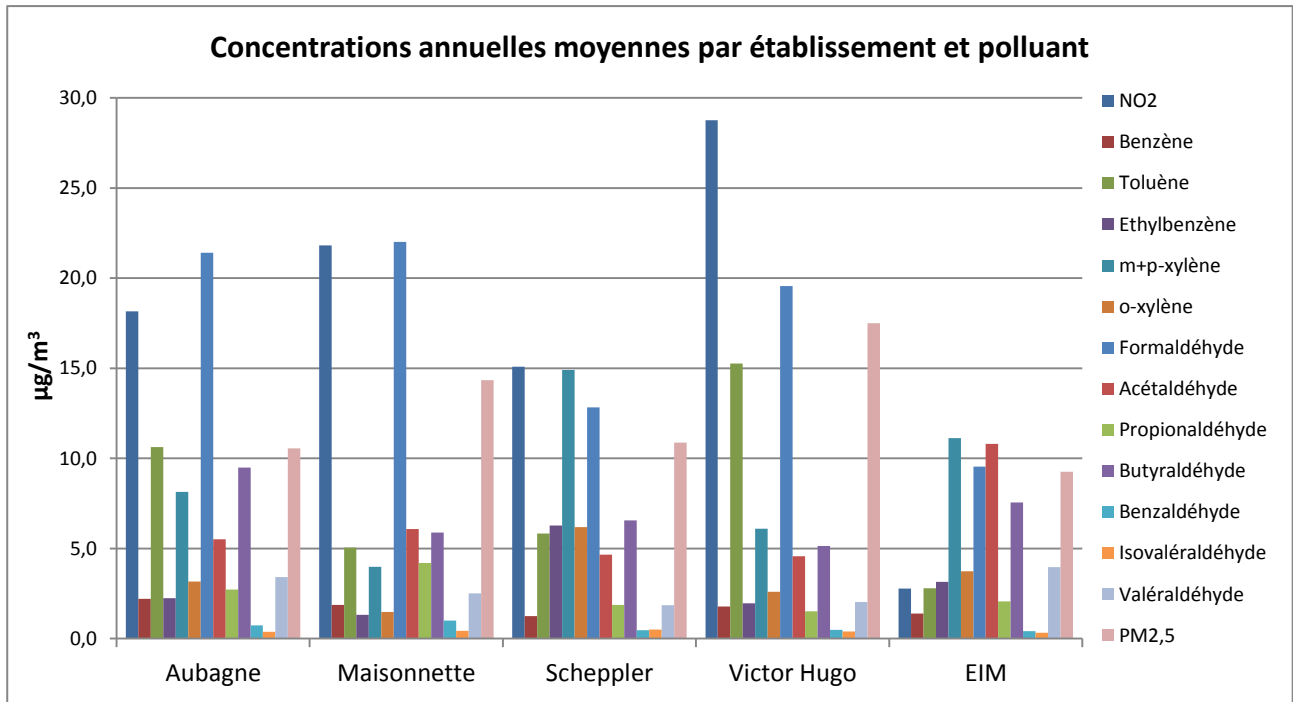
Figure 15 : Moyennes annuelles en NO<sub>2</sub>, BTEX, aldéhydes et PM 2,5 par établissement

Aucun établissement ne présente de concentration annuelle moyenne supérieure à 30 µg/m<sup>3</sup>. Concernant les polluants ciblés, aucune problématique de pollution de l'air intérieur à l'échelle d'un établissement n'est mise en évidence.

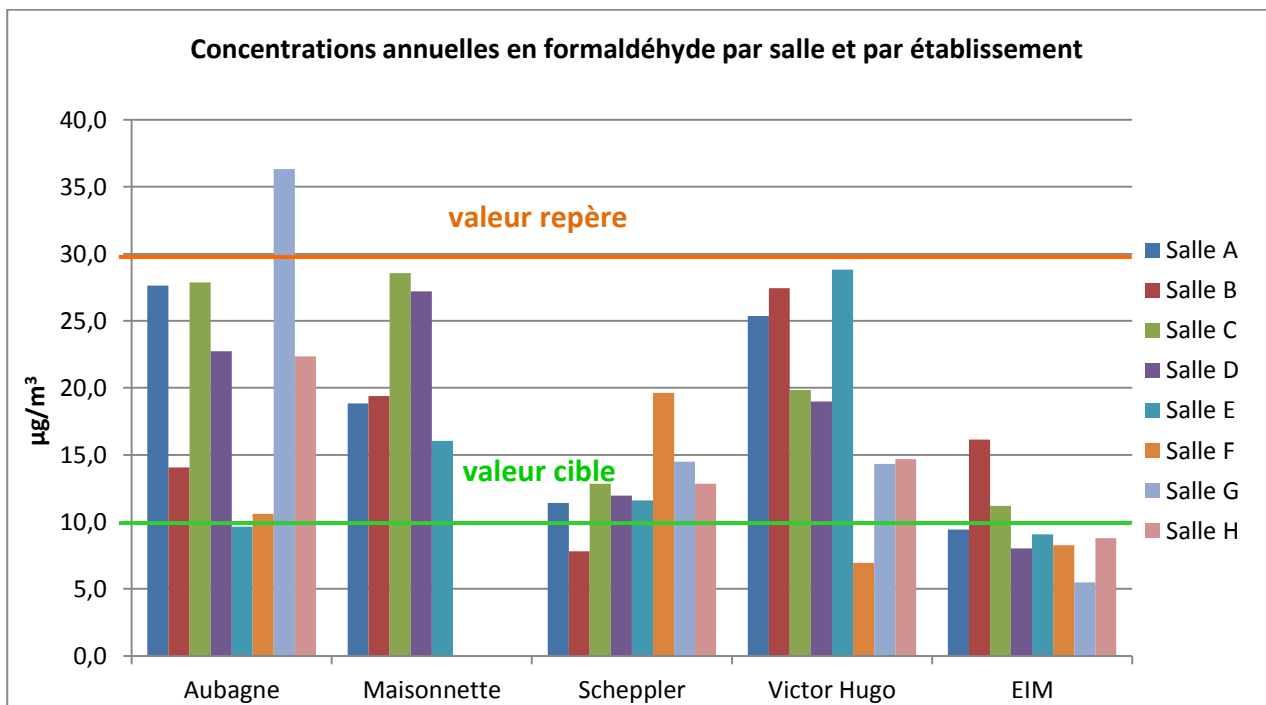
Figure 16 : Moyennes annuelles en formaldéhyde par salle et par établissement

Aucune salle d'aucun établissement ne présente de concentration annuelle en formaldéhyde supérieure à la valeur d'information et de recommandations de 50  $\mu\text{g}/\text{m}^3$ . Une salle sur les 37 investiguées a des concentrations supérieures à la valeur repère de 30  $\mu\text{g}/\text{m}^3$ . 9 salles sur 37, soit 24 % des salles ont des concentrations annuelles inférieures à la valeur cible de 10  $\mu\text{g}/\text{m}^3$ .

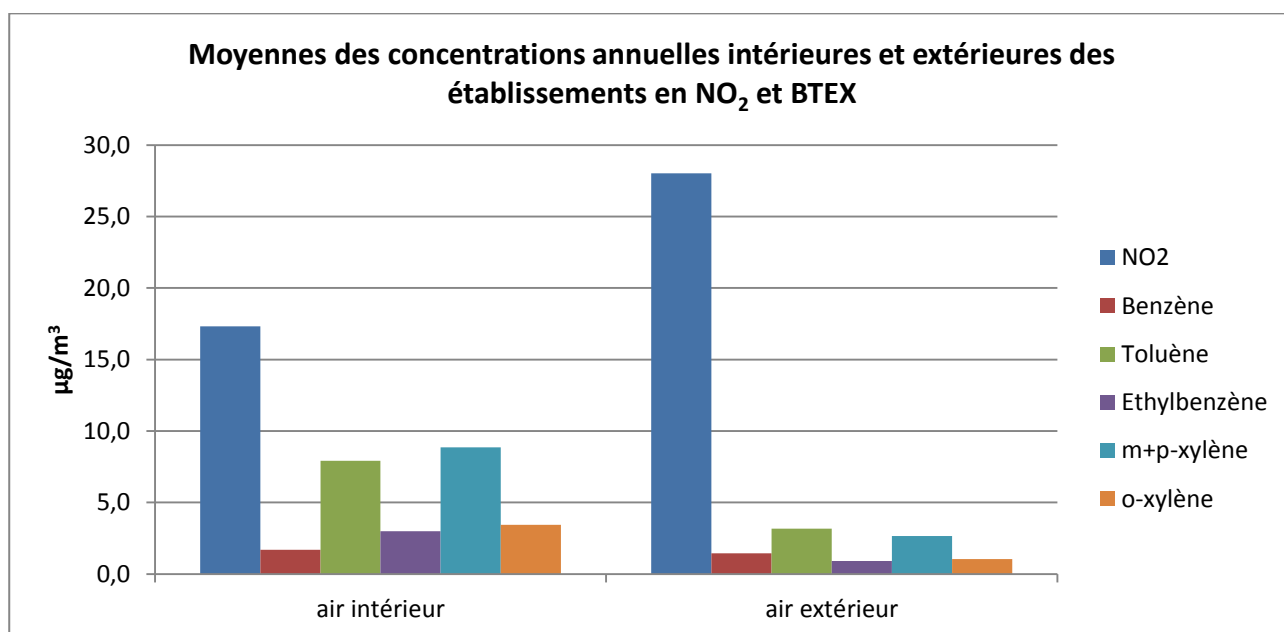
Figure 17 : Moyennes annuelles intérieures et extérieures en NO<sub>2</sub> et BTEX de l'ensemble des établissements échantillonnés

Alors que les concentrations annuelles moyennes en benzène sont similaires à l'intérieur et à l'extérieur. Le toluène, l'éthylbenzène et les xylènes montrent des concentrations intérieures plus importantes qu'à l'extérieur. En effet, ces polluants sont plus connus pour leurs sources internes. Le NO<sub>2</sub> montrent des concentrations extérieures globalement plus importantes, certainement en lien avec leurs fortes émissions extérieures.

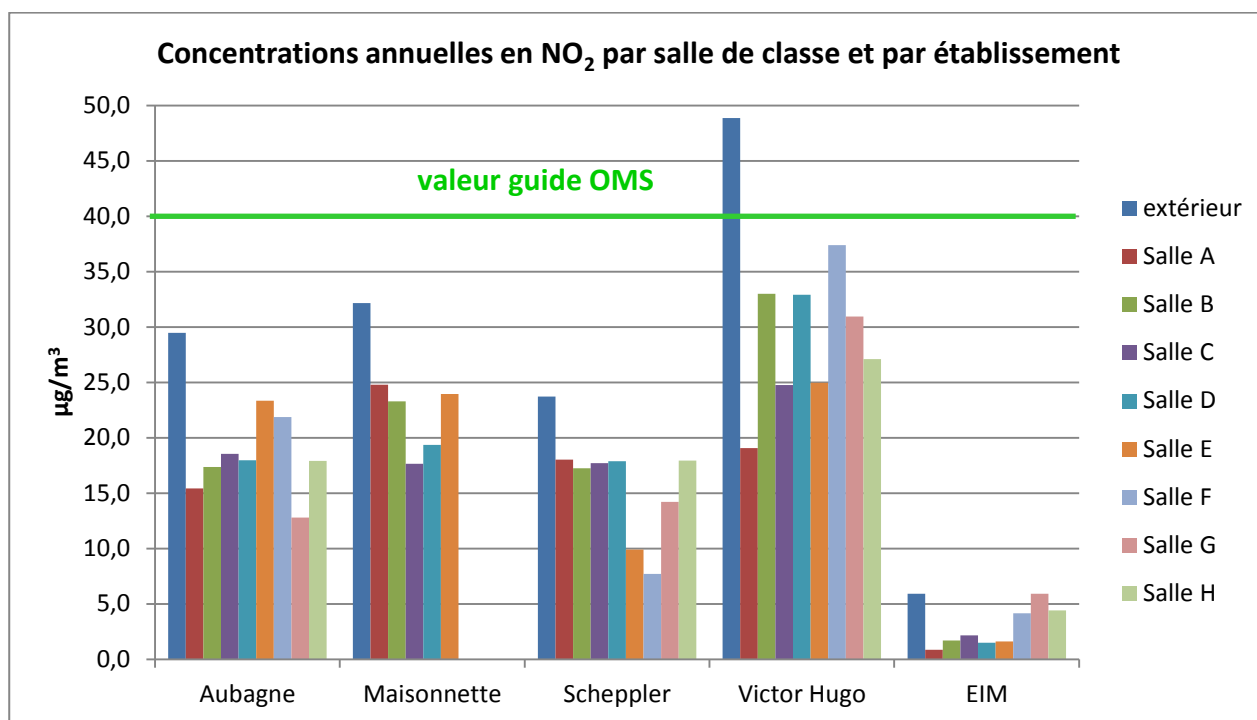
Figure 18 : Moyennes annuelles en NO<sub>2</sub> par salle et par établissement

Toutes les concentrations intérieures en NO<sub>2</sub> des bâtiments échantillonnés sont inférieures à 40 µg/m<sup>3</sup> - valeur guide de l'OMS.

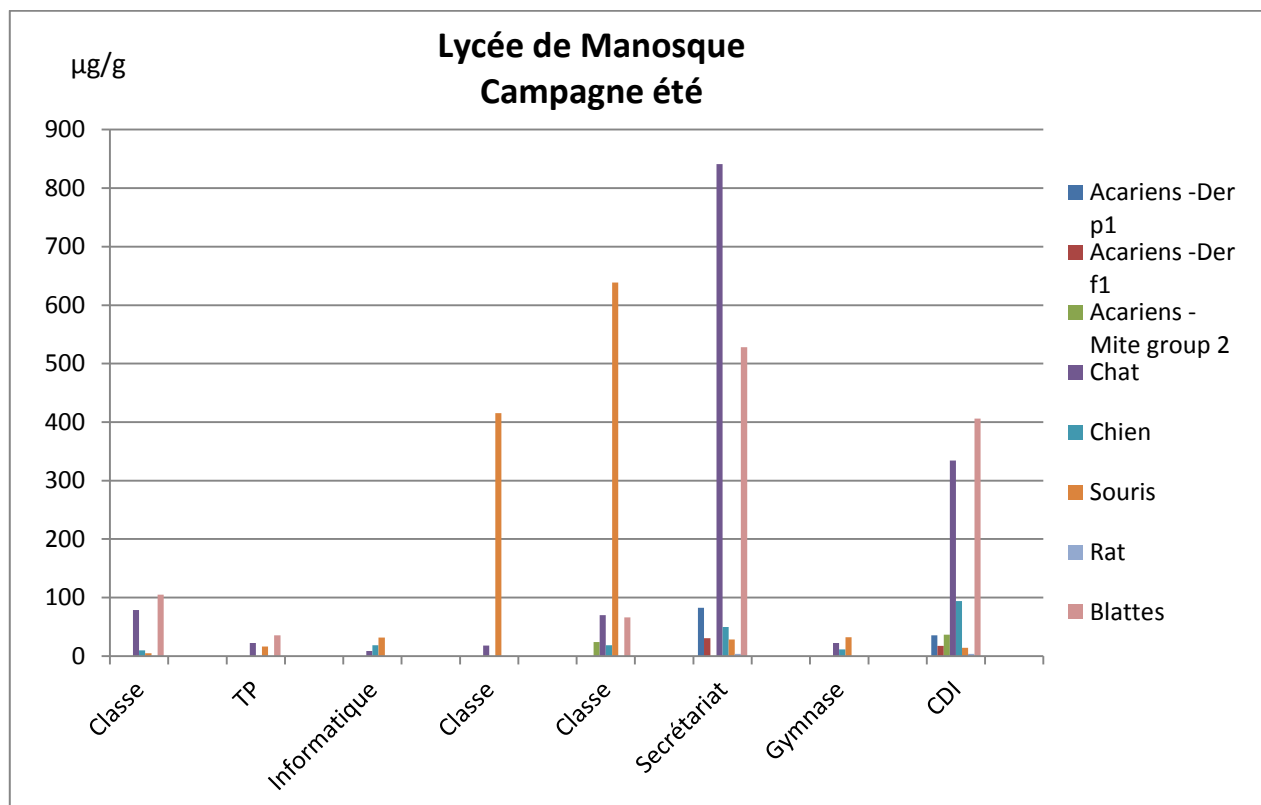
Figure 22 : Résultats de mesures estivales des allergènes dans le lycée de Manosque

Pour exemple, les résultats de mesures des allergènes au lycée international de Manosque pendant la campagne estivale sont présentés dans le graphe ci-dessous :

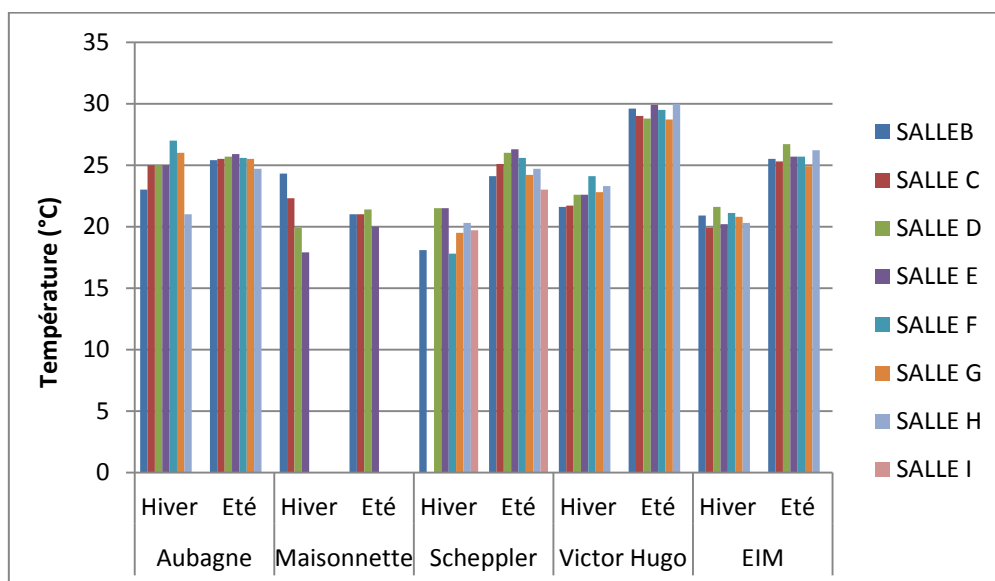
Figure 24 : Températures mesurées ponctuellement dans chaque établissement

Les paramètres de température et d'humidité (ambiante et de parois pour les deux paramètres) sont traités conjointement, car tous deux influent sur le confort "thermique" des occupants (sensation de froid ou de chaud).

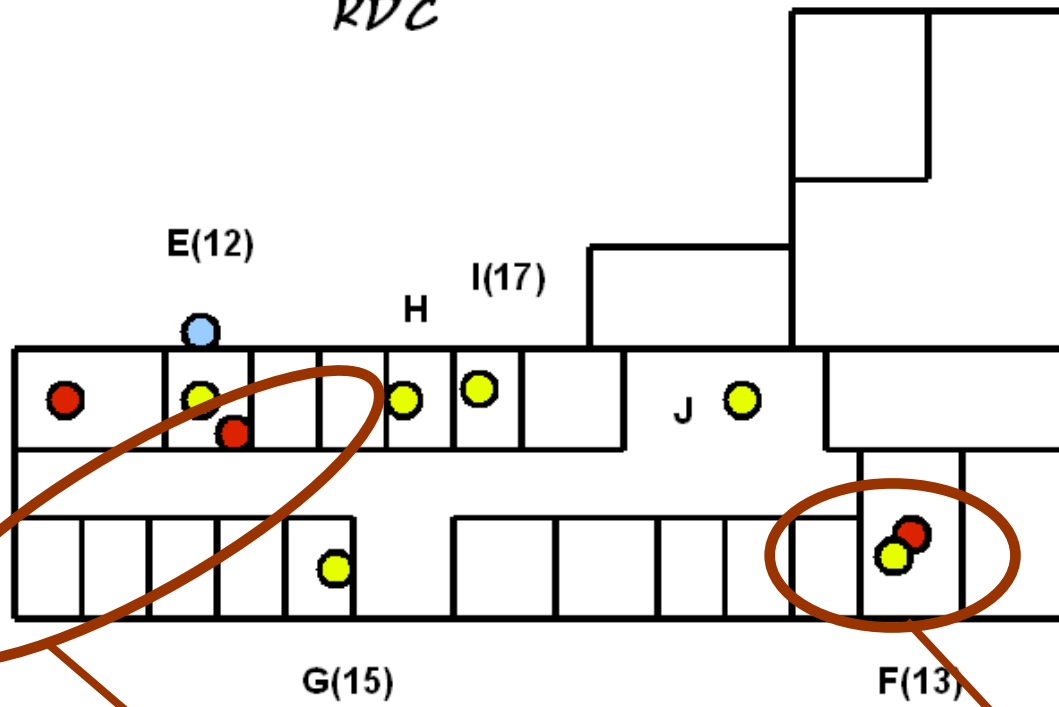
RDC

champs électromagnétiques à basse fréquence élevés

inconfort ressenti en été dû à la climatisation

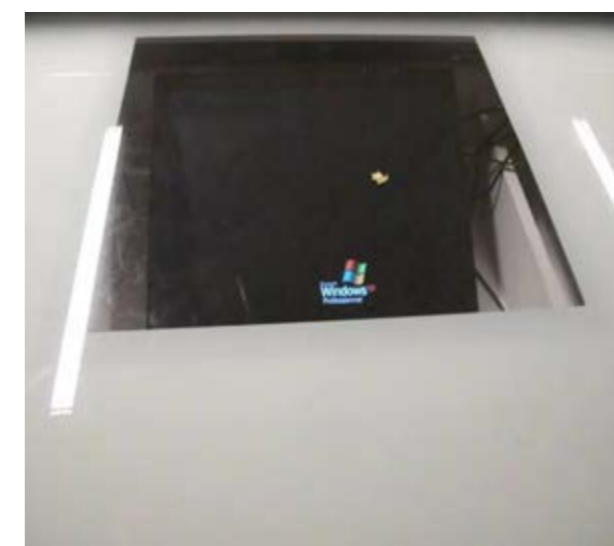
Figure 2 : Ordinateur en veille – Salle de Chimie

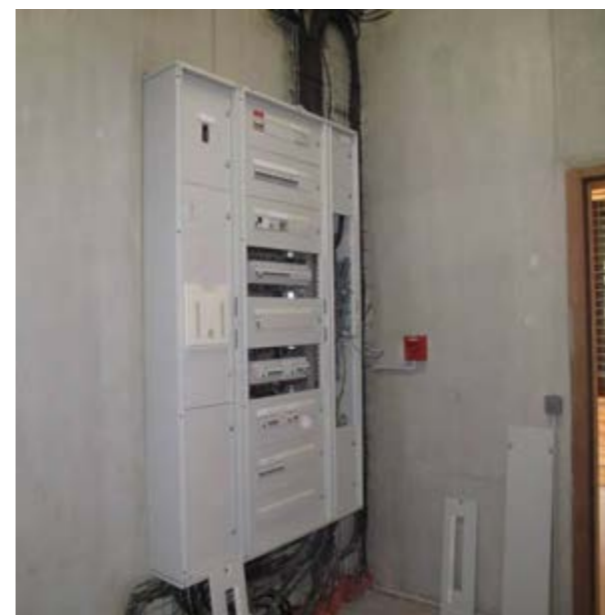
Figure 3 : Tableau électrique émetteur de champ électromagnétique

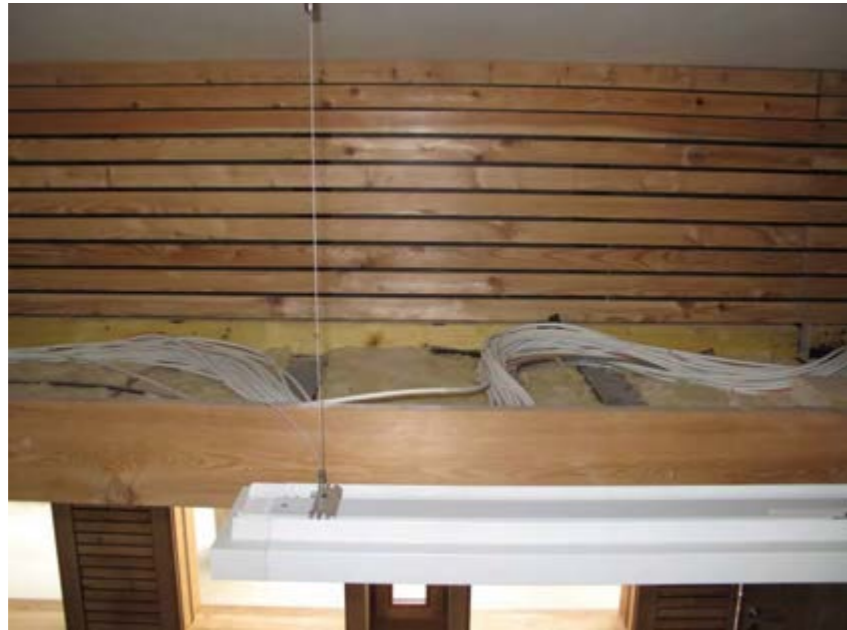
Figure 4 : Laine de verre apparente dans toutes les salles en imposte au dessus du système de ventilation

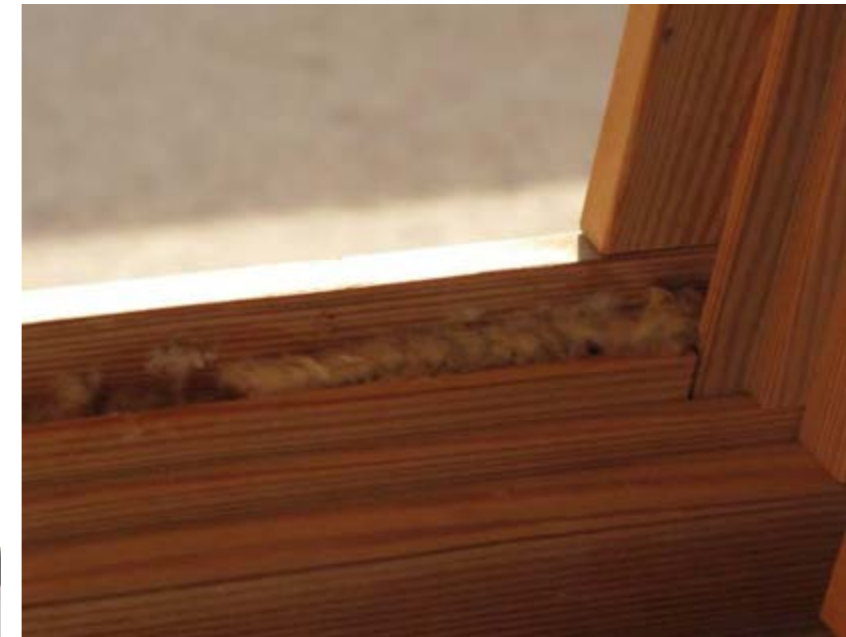
Figure 5 : Laine de verre apparente Salle S92 Secrétariat

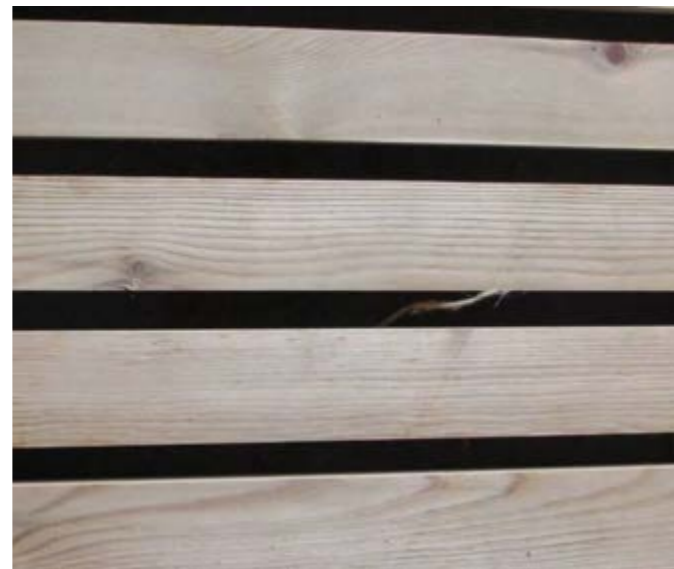
Figure 7 : Laine de verre apparente S47
